**NOM DE LA RÉALISATION : Ferme de la Côte fleurie****PARTICIPANT : JAY Georges****NOM et INFOS GÉNÉRALES de la REALISATION**

Informations sur la réalisation ... Rénovation
Adresse de la réalisation 465 La Côte
Commune et code postal : 42410 PAVEZIN
Surface du projet (en m²)..... 115
Coût du projet (en €/m²) 2 608
Coût global du projet (en €) 330 000
Date de construction 2019

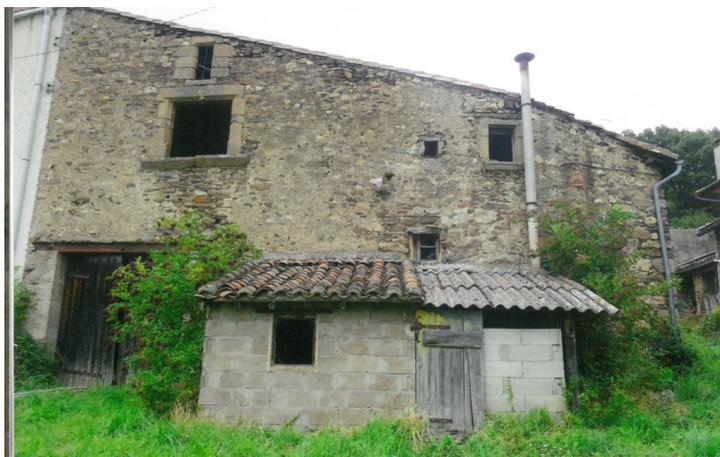
Façade sud avant rénovation

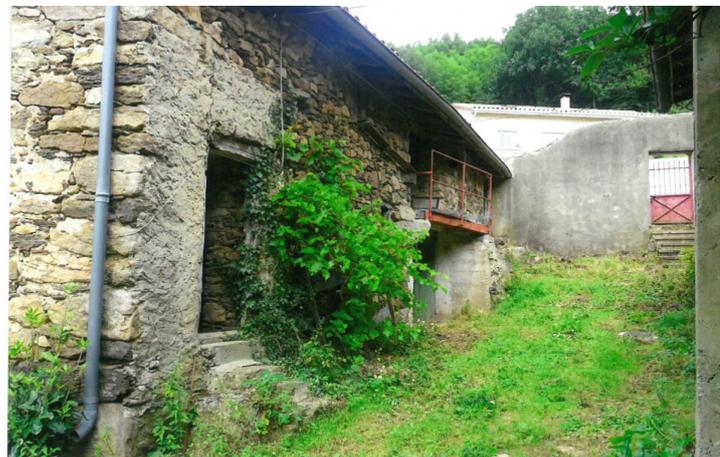
Façade ouest avant rénovation

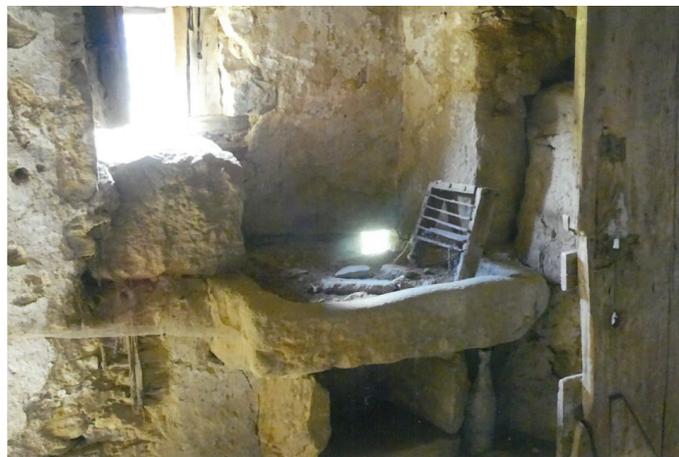
Evier en pierre conservé

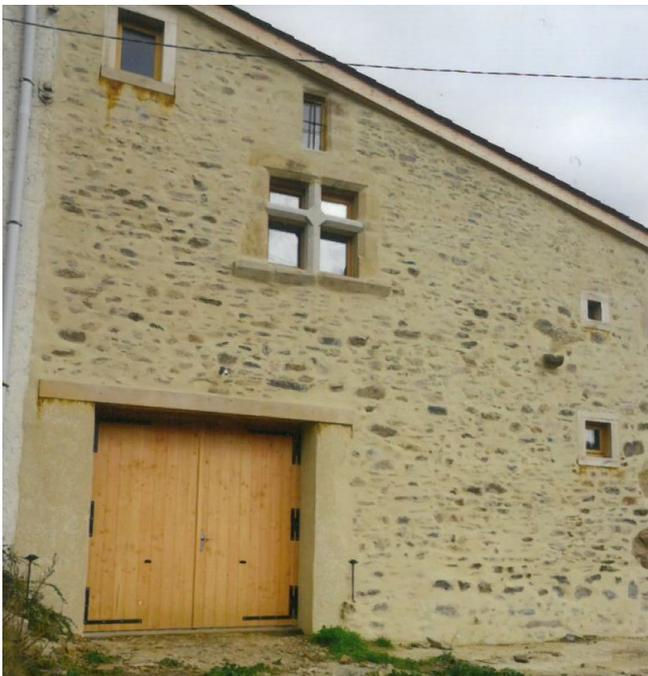
Après rénovation. Façade sud avec fenêtre à meneaux

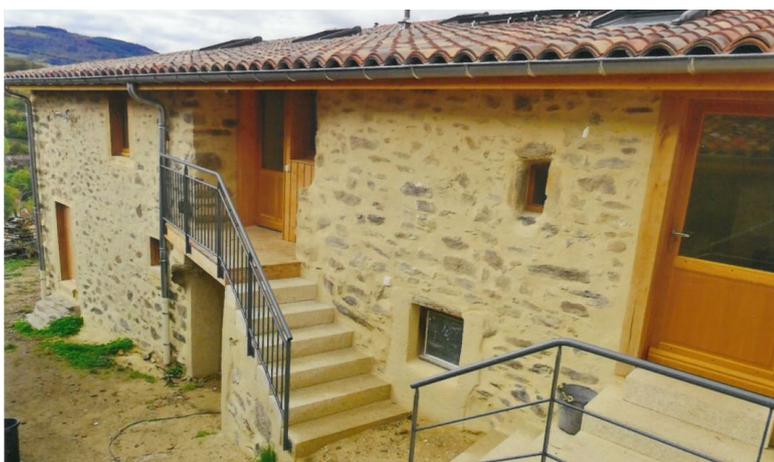
Façade ouest après rénovation

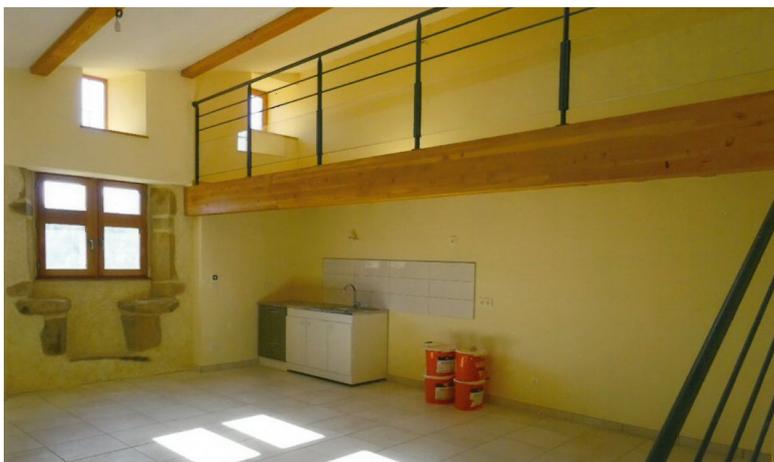
Salle de séjour, fin de restauration

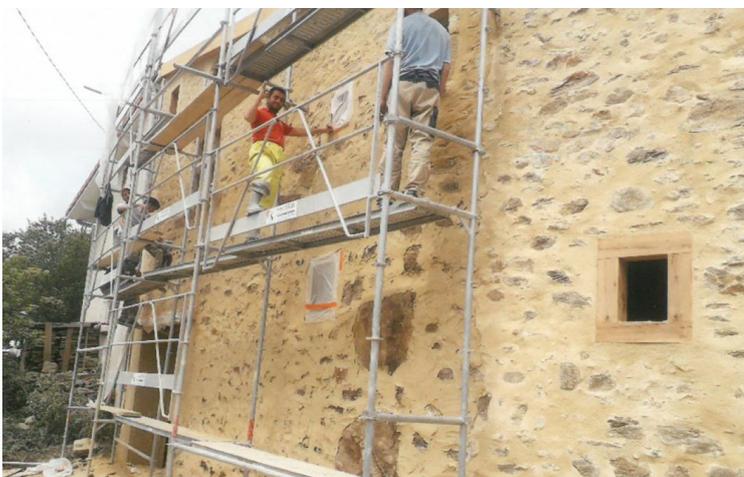
Façadiers (chaux)

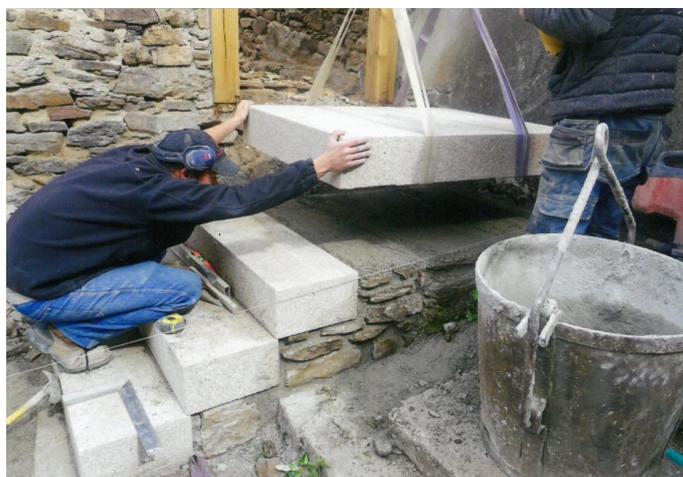
Pose de l'escalier refait en granit
